MITTELSCHULE BERCHTESGADEN

Gebäudeanalyse zum Weiterbetrieb der Schule

Objekt: **Mittelschule Berchtesgaden**
Bräuhausstraße 10
83471 Berchtesgaden

Erstellungsdatum: **14.09.2016**

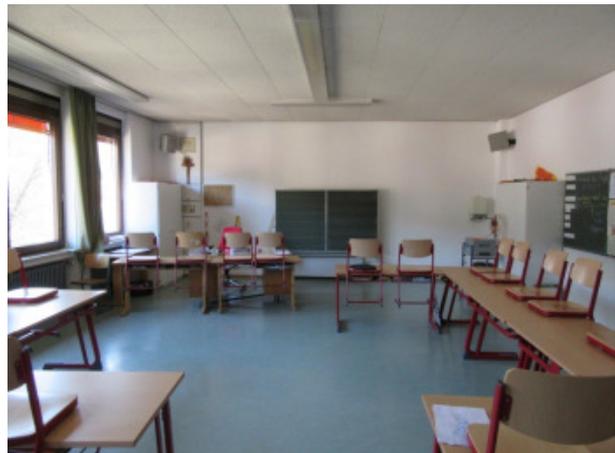
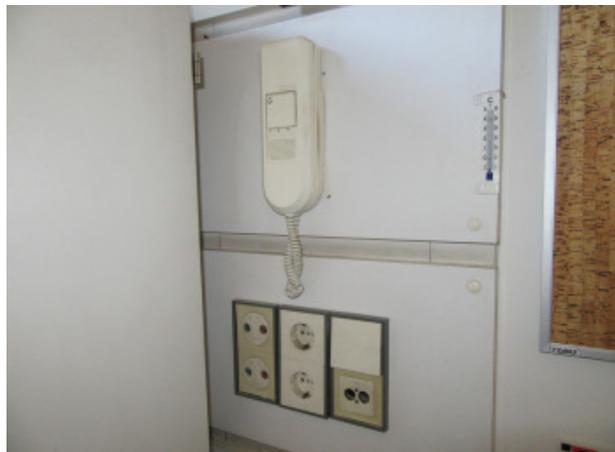
1.3.2 Unterrichtsräume

Es stehen derzeit 14 Unterrichtsräume ab dem 1.Obergeschoss mit einer durchschnittlichen Größe von ca.76qm zur Verfügung. Damit liegt die Größe pro Unterrichtsraum 13qm (120%) über der Regierungsempfehlung (63qm).

In fast allen Unterrichtsräumen sind Beamer installiert. Die festinstallierte Multimediatechnik ist nicht mehr zeitgemäß und muss für einen multimediaorientierten Unterricht überholt werden.

Eine Lüftungsanlage besteht nicht. Diese kann insbesondere bei einem Austausch der Fenster nötig werden, da dann die jetzt in die Fenster integrierte Zwangslüftung wegfällt.

Derzeit werden die Unterrichtsräume im 4. Obergeschoss aufgrund des fehlenden baulichen Rettungsweges nicht genutzt.

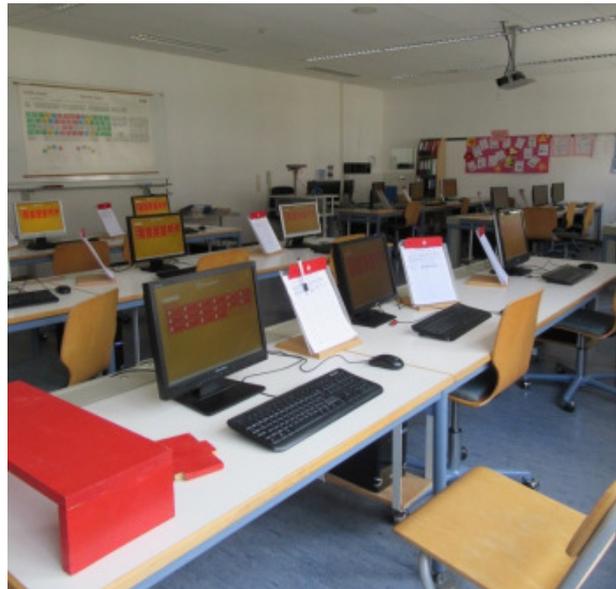
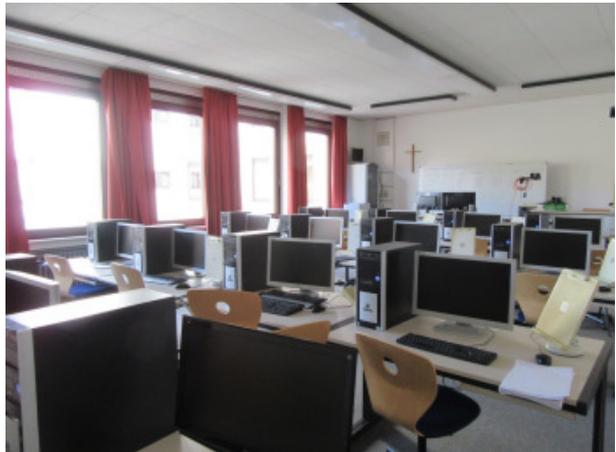
1.3.3 EDV Räume

Die beiden EDV-Räume Nr.A11 und Nr.A12 in dem 1995 errichteten Anbau befinden sich in einem guten baulichen Zustand.

Der EDV-Raum Nr.117 im Hauptgebäude ist in einem befriedigenden baulichen Zustand.

Die beiden EDV-Räume A11 und A12 sind 2015 mit neuen Arbeitsrechnern sowie neuem Server ausgestattet worden. Die Ausstattung ist damit in einem sehr guten Zustand.

Die Ausstattung im dritten EDV-Raum 117 ist technisch überholt. Nachdem ein dritter EDV-Raum für den Unterricht nicht notwendig ist, kann hier auf eine Modernisierung verzichtet werden und der Raum einer anderen Nutzung zugeführt werden.

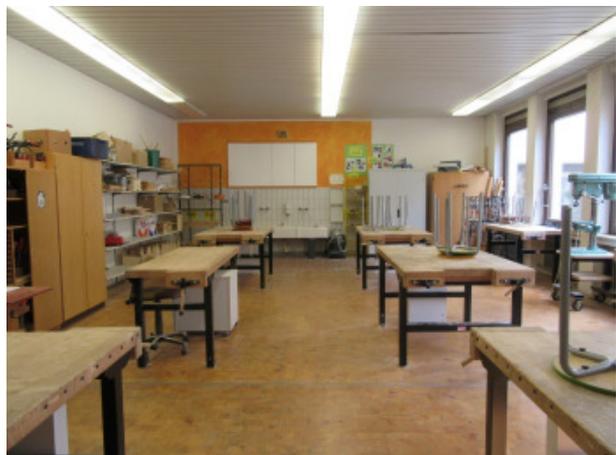
1.3.4 Werkräume

Die beiden Werkräume sind in einem guten baulichen Zustand. Die Ausstattung ist für den Unterrichtsbetrieb grundsätzlich ausreichend.

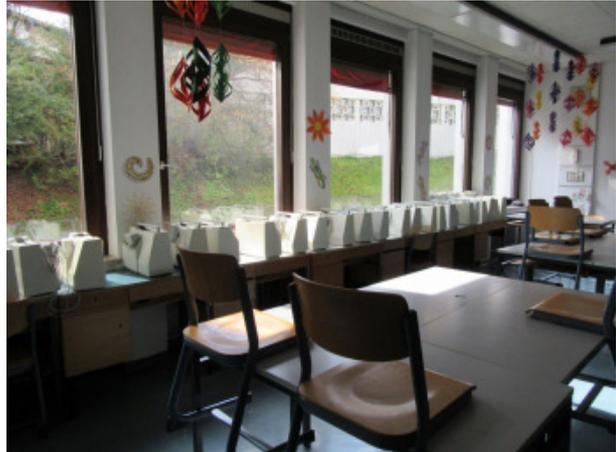
1.3.5 Textiles Gestalten

Der Fachraum für textiles Gestalten ist in einem guten baulichen Zustand. Die Ausstattung ist für den Unterrichtsbetrieb grundsätzlich ausreichend. Neben dem Hauptraum steht ein Nebenraum zur Verfügung.

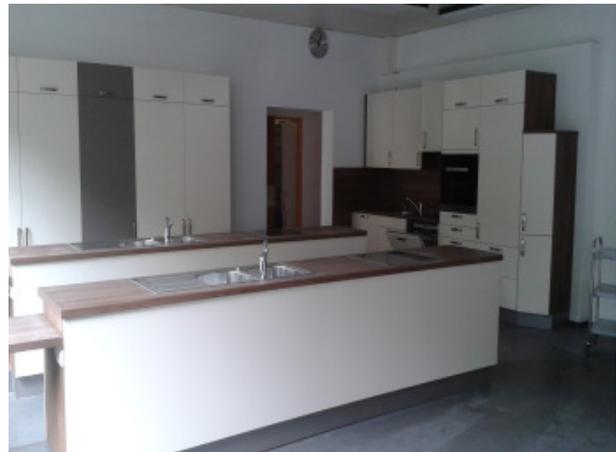
1.3.6 Schulküche

Die Schulküche wurde 2014 saniert und neu ausgestattet. Damit ist sie jetzt in einem sehr guten Zustand.

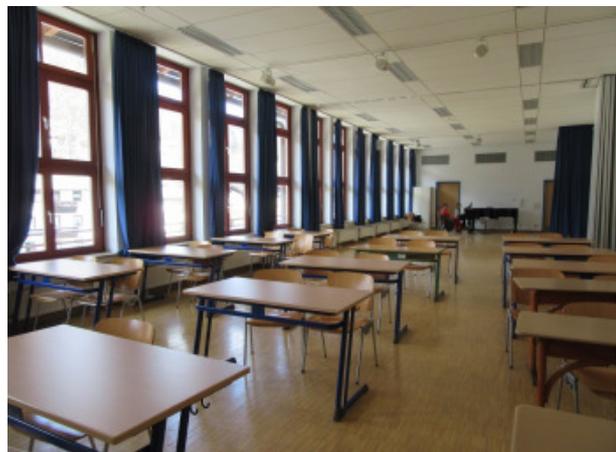
1.3.7 Mehrzweck- und Gruppenräume

Es stehen insgesamt 7 Mehrzweck- bzw. Gruppenräume von 37qm bis 70qm zur Verfügung. Genutzt werden die Räume unter anderem für die Ganztagsbetreuung, die Unterrichtsvorbereitung, Einzelunterricht, Elterngespräche, Seminarraum etc.

Die Ausstattung ist für die jeweilige Verwendung der Räume zweckmäßig und ausreichend.

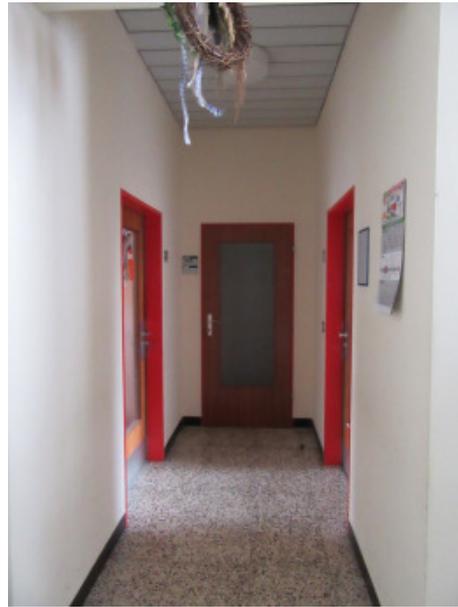
1.3.8 Sekretariat

Die Sekretariatsräume befinden sich im 1. Obergeschoss des zentralen Treppenraums. Dazu zählen 3 Büroräume und ein Sanitätsraum. Insgesamt erstreckt sich dieser Bereich über knapp 50 qm. Zwar ist die Lage im Schulgebäude für Schüler und Lehrer nicht schlecht, jedoch für Besucher, die eine erste Anlaufstelle suchen, nicht offensichtlich zu finden.

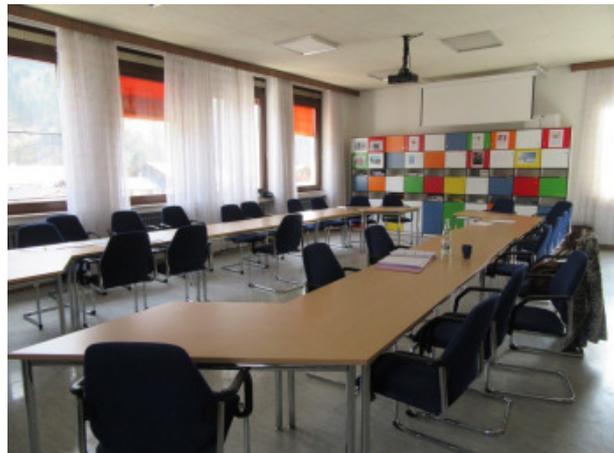
1.3.9 Lehrerzimmer

Das Lehrerzimmer befindet sich im 2. Obergeschoss über dem Sekretariats-Bereich. Die Lage ist innerhalb des Gebäudes zentral für Schüler und Lehrer zu erreichen. Mit einer Größe von 72,20 qm ist es für die aktuellen Bedürfnisse sehr großzügig, jedoch fehlen abgetrennte Bereiche für die Unterrichtsvorbereitung, Kopierer etc.

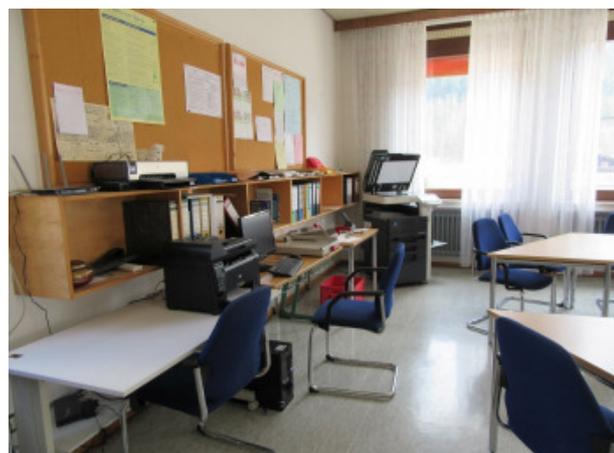
1.3.10 Unterrichtsvorbereitung

Räume speziell zur Unterrichtsvorbereitung sind aktuell kaum vorhanden.

Kopierer wird von VHS-Kursleitern mitgenutzt.

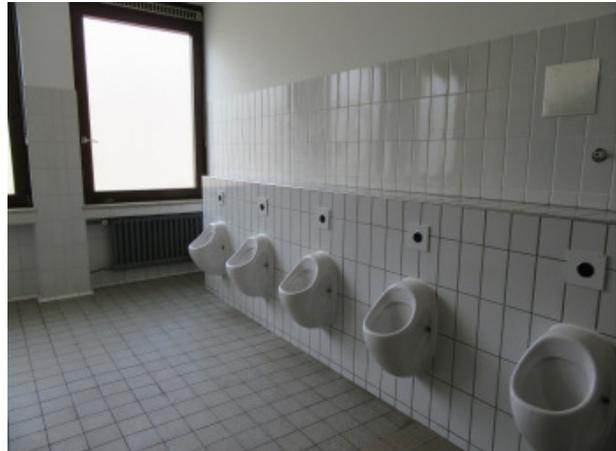
1.3.11 WC-Anlage

Die WC-Anlagen sind seit der Erbauung im Jahr 1973 nicht mehr grundlegend saniert worden und in einem sanierungsbedürftigen Zustand. Lediglich bei einer Buben WC-Anlage sind die Pissoirs ausgetauscht worden.

Eine grundlegende Sanierung ist auch im Rahmen einer barrierefreien Umgestaltung der Anlagen dringend notwendig.

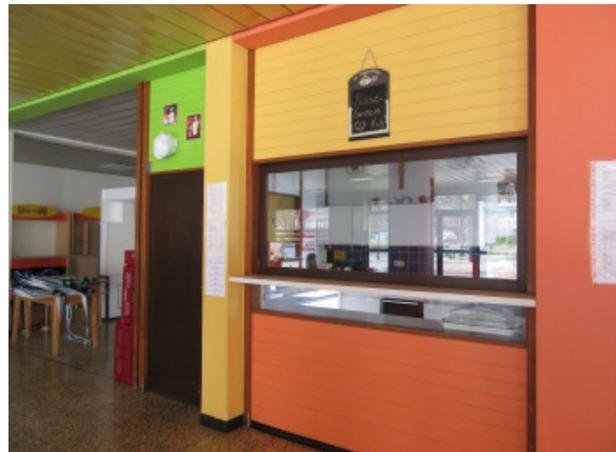
1.3.12 Schulkiosk

Der Schulkiosk befindet sich in einem Eck der Aula und ist dem Anschein nach provisorisch durch Trockenbauwände abgetrennt. Es fehlt an grundlegenden Ausstattungsgegenständen wie z.B. einem Herd zum Aufwärmen der Imbissverpflegung.

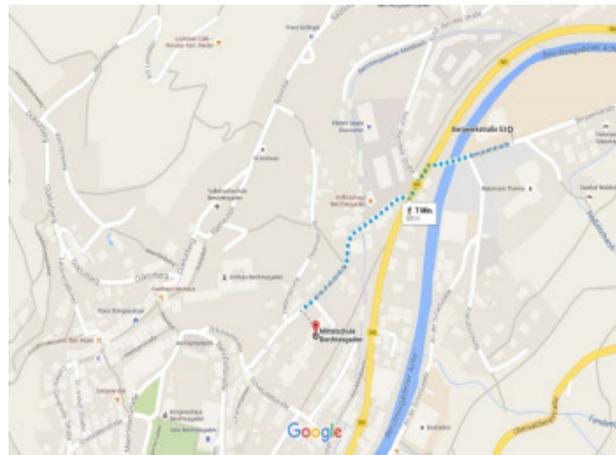
1.3.14 Turnhallen für Sportunterricht

Auf dem Schulgelände befinden sich keine Sporthallen. Der Sportunterricht findet in der in 500 m entfernten und fußläufig in 7 min erreichbaren Breitwiesen Turnhalle, Bergwerkstr. 53, statt.

Dort stehen zwei Turnhallen zur Verfügung. Der Zustand entspricht überwiegend dem Jahr der Errichtung. Eine Sanierung in Hinblick auf Energieminimierung, WC-Anlagen und sonstige Ausstattung steht in den nächsten Jahren an.

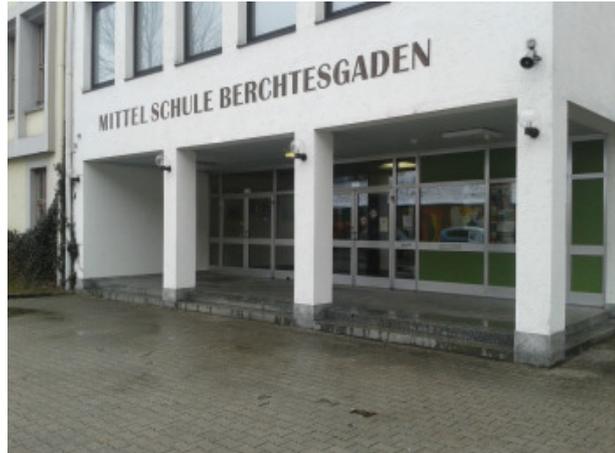
Derzeit ist wegen der Eingangspodeste nicht einmal das Erdgeschoss barrierefrei erreichbar. Insbesondere befinden sich sämtliche Klassenräume sowie die wichtigen Verwaltungsräume wie Sekretariat und Lehrerzimmer, nicht barrierefrei erreichbar, im Obergeschoss. Ein Personenaufzug ist nicht vorhanden.

Auch alle WC-Anlagen liegen in den Obergeschossen und sind in Hinblick auf Erreichbarkeit sowie Bewegungsflächen nicht barrierefrei nutzbar.

- Anbau von Eingangsrampen
Durch den Einbau von Rampen am Haupteingang sowie an dem Ausgang zum Pausenhof kann die Barriere, die durch die Eingangsstufen entsteht, überwunden werden. Damit ist das Erdgeschoss von außen barrierefrei erreichbar.
- Einbau eines Aufzuges zur Erreichbarkeit aller Geschosse
Wird ein Aufzug im zentralen Treppenraum eingebaut, können alle 4 Obergeschosse sowie die Lagerräume des Untergeschosses erreicht werden.
- Rampen in den Obergeschossen zu den ausgelagerten Fachunterrichtsräumen
Durch den Einbau von Verbindungsrampen zwischen der Grundschule sowie der Mittelschule können auch die Fachunterrichtsräume im Erd-, und in den Obergeschossen barrierefrei zugänglich gemacht werden.
